Neumarkt, den 26. November 2010

Objekt: *Revitalisierung Salzstraße 10, 90763 Fürth*
Hier: *5. BQÜ-Bericht*
Ortstermin: *Donnerstag, 25. November 2010 von 16:00 Uhr bis 17:12 Uhr*
Anwesend: *Herr Christian Schwarzer*
Herr Vincenzo Peluso (Wittmann Finanzgruppe)
Herr Svetozar Materak
Herr Georg Wimmer (Fenster)

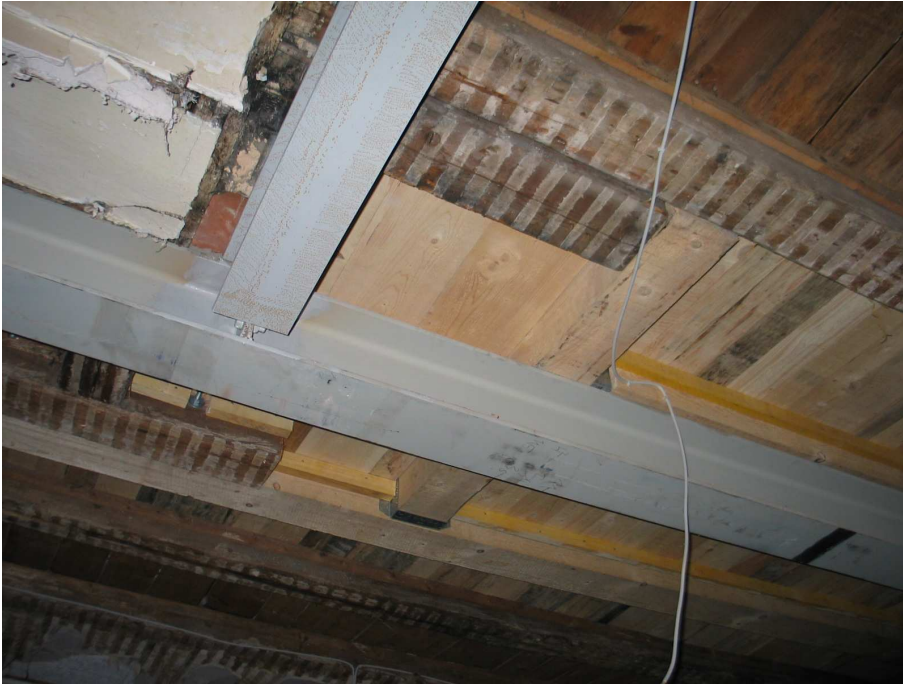
mit Fax vom 19.11.2010 erhielt ich die Detailzeichnung (Skizze zum Trägeranschluss zwischen UZ.1 und UZ.2). Die Ausführung des Trägeranschlusses entspricht augenscheinlich der Skizze (s. Bild Nr. 11 im 3. BQÜ-Bericht und Bild Nr. 1 in diesem Bericht).

Trägeranschluss zwischen UZ.1 und UZ. 2.
Der Korrosionsschutzanstrich ist noch nicht vollständig ausgeführt; es sind Rostspuren zu sehen.
Soweit ersichtlich trifft dies auch für die Stahlträger im Hinterhaus zu.

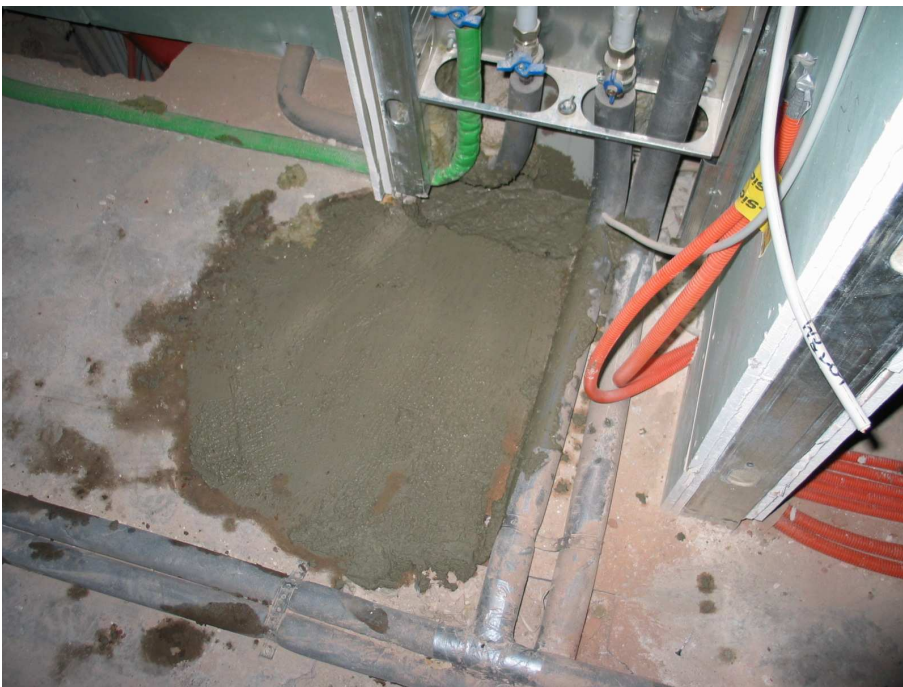
Bild Nr. 2

Der Deckendurchbruch im Bereich der Stahlstütze (Pos. SS1.1) ist ausbetoniert (s. auch BQÜ-Bericht Nr. 3, Bild Nr. 14).

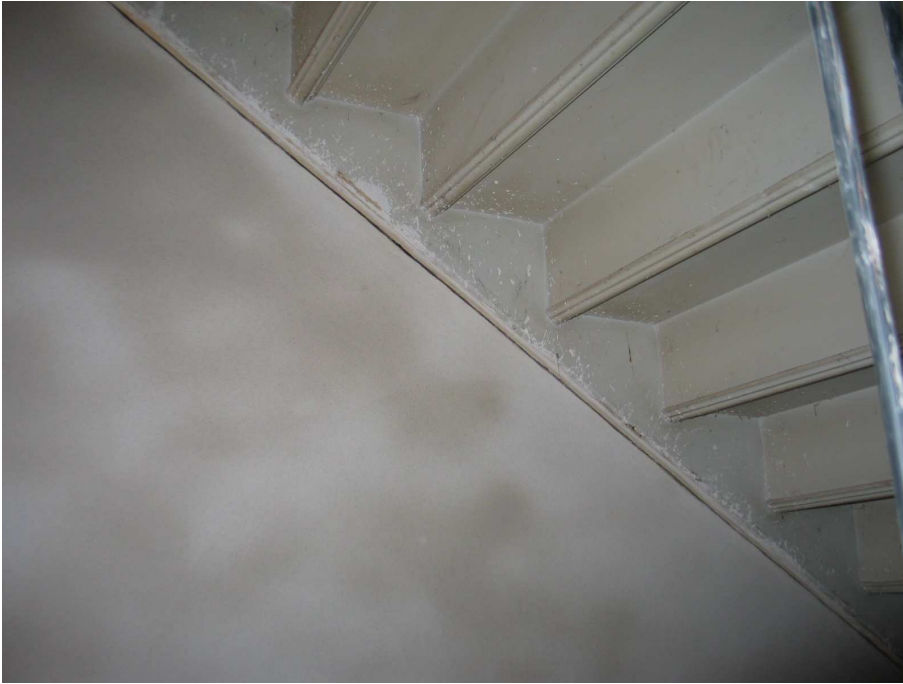
Bild Nr. 3

Der Putzanschluss an die Treppenwangen wurde ober- und unterseitig durch eine Fuge von den Holzbauteilen getrennt (betrifft Hinweis im 4. BQÜ-Bericht).

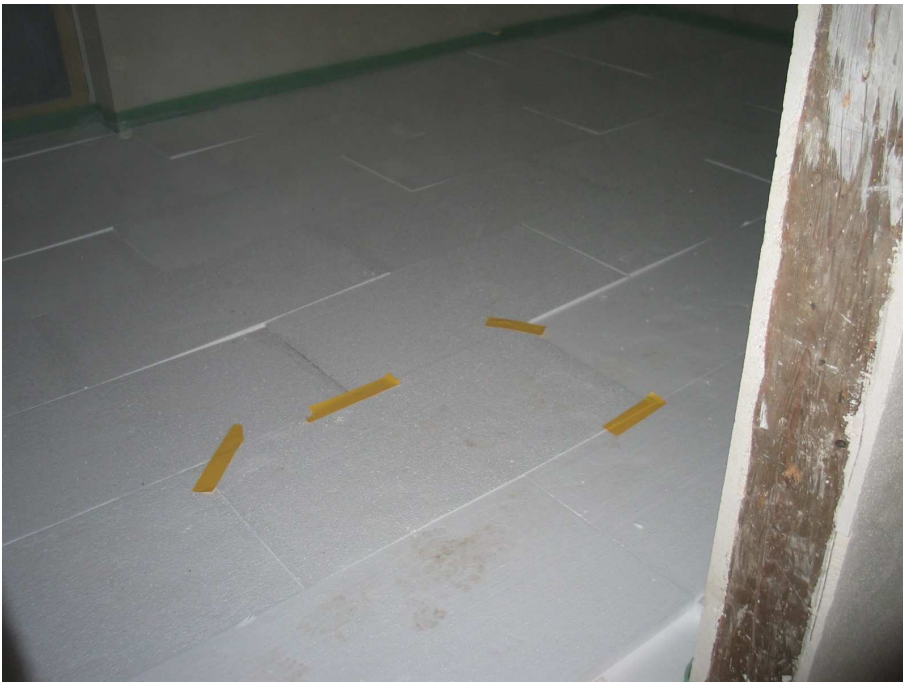
Bild Nr. 4

Estrich-Dämmplatten im 2. OG links.
An den Plattenstößen sind teilweise unzulässig hohe Absätze vorhanden.

Bei der Verlegung der Estrichdämmplatten muss darauf geachtet werden, dass die Dämmplatten vollflächig auf dem Untergrund bzw. der Ausgleichsschüttung aufliegen.

Es ist auch darauf zu achten, dass eine Mindestestrichdicke von 4 cm bzw. unter Stein- und keramischen Belägen von mindestens 4,5 cm eingehalten wird.

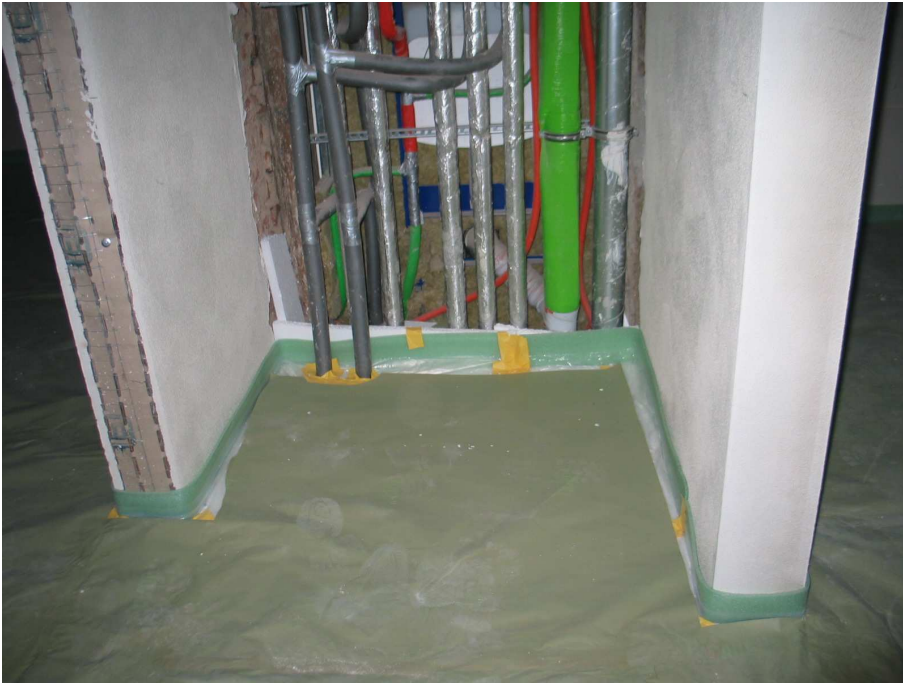
Bild Nr. 5

Die Estrichrandstreifen sind augenscheinlich fachgerecht eingebaut.

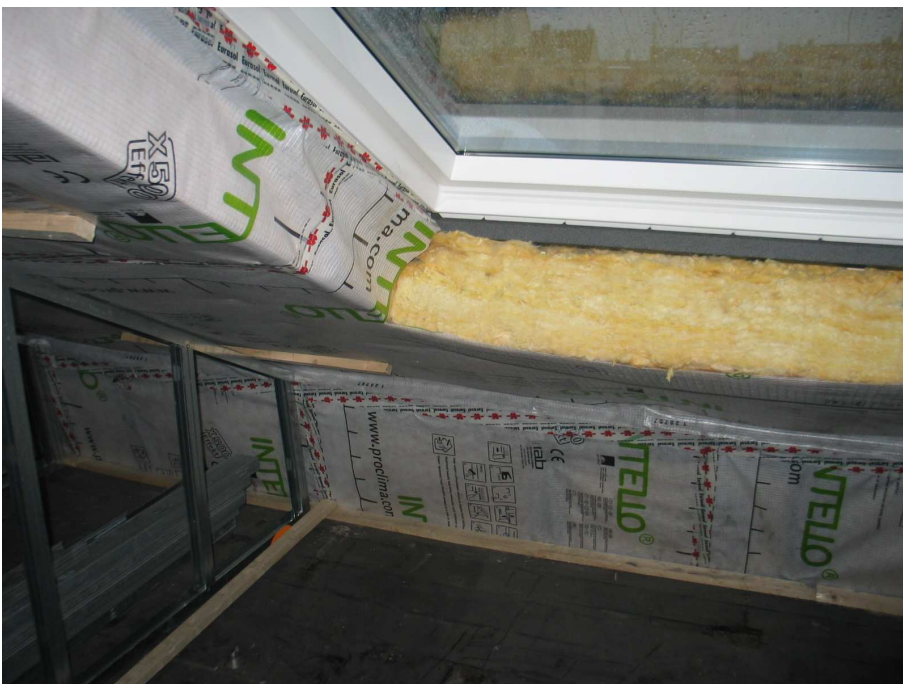
Bild Nr. 6

Dachgeschosswohnung links.

Wärmedämmung und Dampfbremse sind augenscheinlich fachgerecht eingebaut (Leistung noch unvollständig).
